# **Zachodniopomorskie Wiadomości Konserwatorskie** **R. XIII / 2023**

**WYDAWCA:**  
**ZACHODNIOPOMORSKI WOJEWÓDZKI**  
**KONSERWATOR ZABYTKÓW**  
**W SZCZECINIE**  
70-536 Szczecin, ul. Wały Chrobrego 5, [www.wkz.szczecin.pl](http://www.wkz.szczecin.pl)

# SPIS TREŚCI

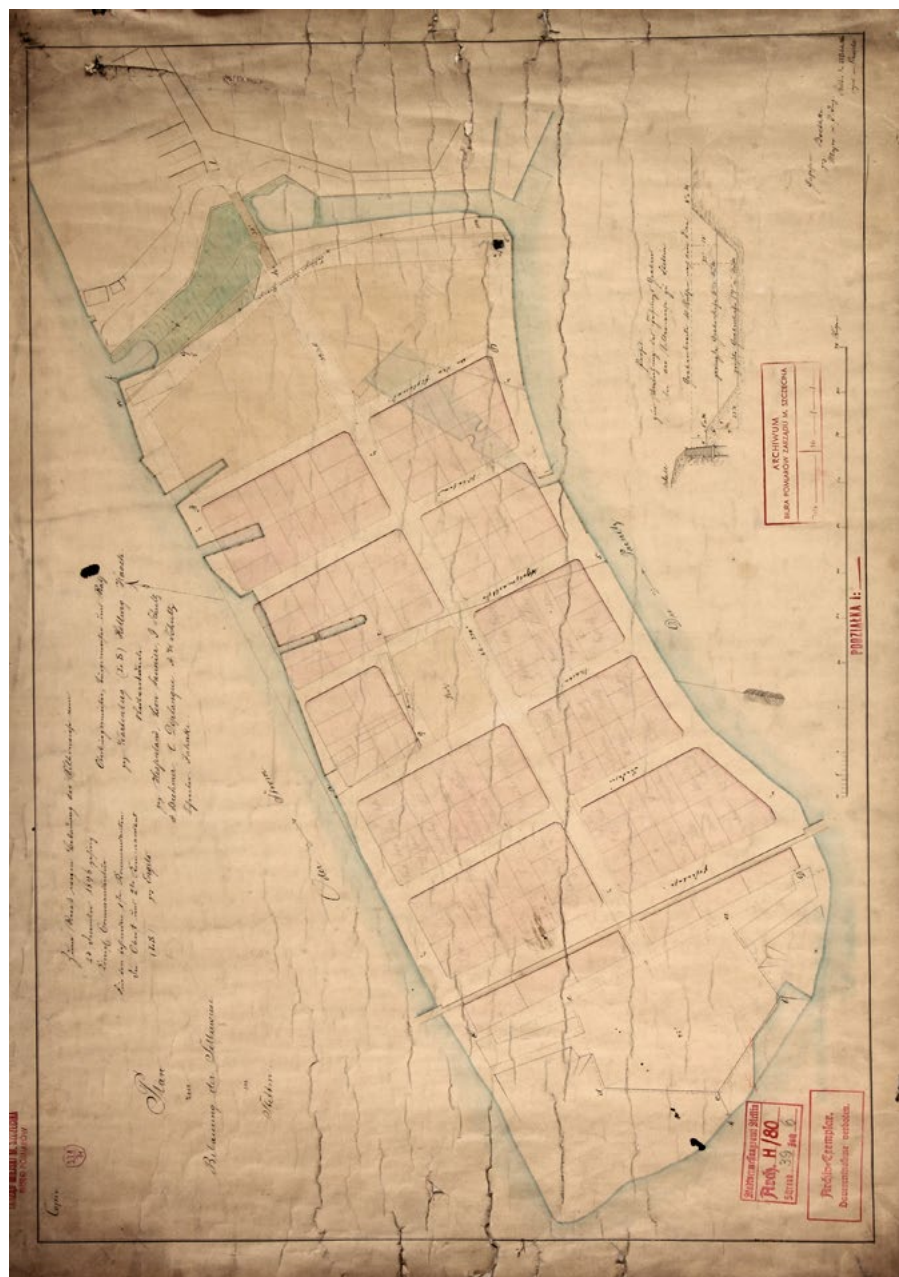
2. Kępa Parnicka, plan dołączony do zgody na zabudowę wyspy: Plan zur Bebauung der Silberwiese in Stettin. Zum Reccess wegen Bebauung der Silberwiese von 20 Dezember 1846 gehörig. Boethke, kopia Kriesche, Archivum Państwowe w Szczecinie, Zb. Kart. 2/36/8.

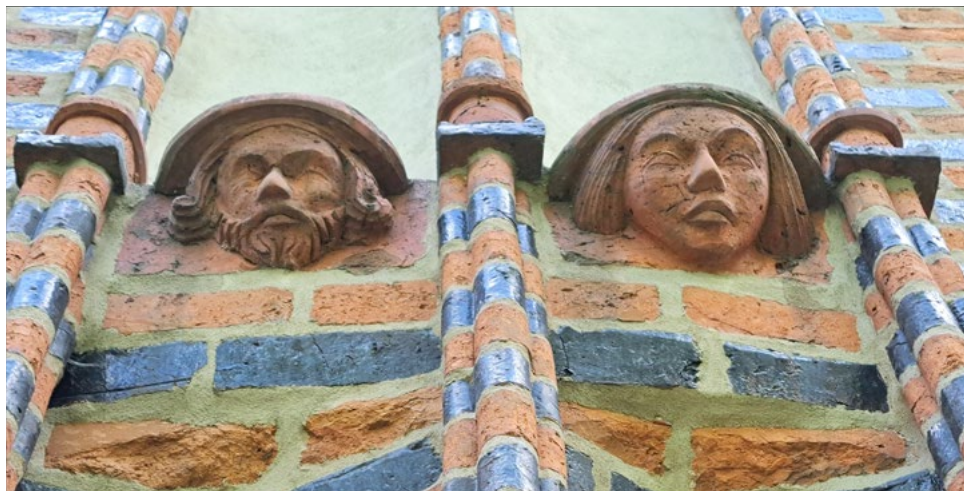
5. Dwa ceramiczne wsporniki w formie rzeźbionych głów na elewacji południowej.  
Fot. K. Kalita-Skwirzyńska, 2024 r.

Niszczące działania II wojny światowej ominęły kościół i już w lutym 1945 r. władze miejskie przekazały go w użytkowanie kościołowi polsko-katolickiemu, w którego gestii kościół pozostaje do dnia dzisiejszego. Przez kilka lat po wojnie prowadzono tu bieżące prace remontowe i renowacyjne, większe zakresy prac przeprowadzono w latach 1960–1961. Remont poprzedzono badaniami krypt oraz poszukiwaniem podziałów wnętrza z XV w. Naprawiano ubytki w elewacjach, we wnętrzu skuto tynki z polichromiami z 1924 r., a nowo założone tynki pomalowano na biało. Zakonserwowano polichromię stropu oraz znaleziony na poddaszu obraz „Zmartwychwstanie” z XVII w. Prace prowadziły P.P. Konserwacji Zabytków w Szczecinie pod nadzorem Zbigniewa Radackiego. W późniejszych latach prowadzono bieżące naprawy pokrycia dachu, a począwszy od lat dziewięćdziesiątych XX w. prace konserwatorskie; wykonując konserwację polichromii stropu, płyt nagrobnych we wnętrzu i renowację uszkodzonych głów na konsolach lizen<sup>[21]</sup>.

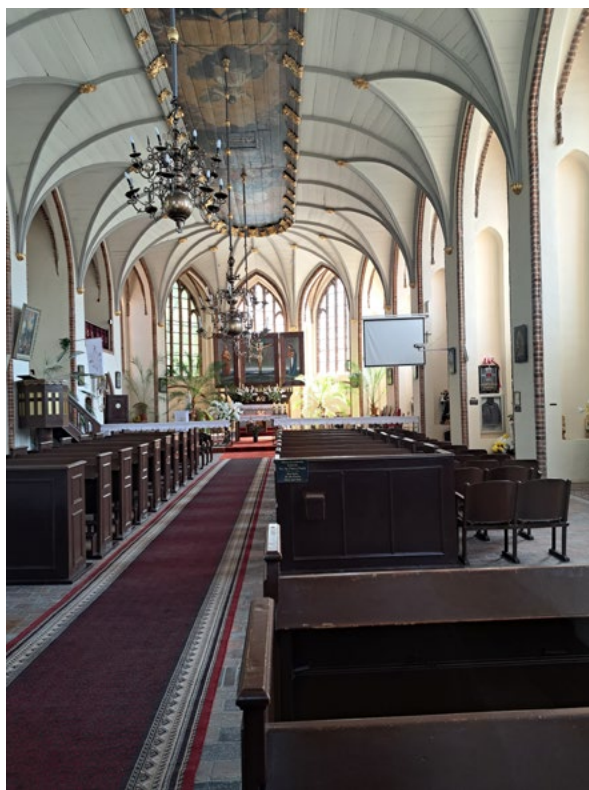
6. Wnętrze z bocznymi kaplicami i drewnianym stropem zwierciadlanym ozdobionym polichromowanym plafonem. Fot. K. Kalita-Skwirzyńska, 2024 r.

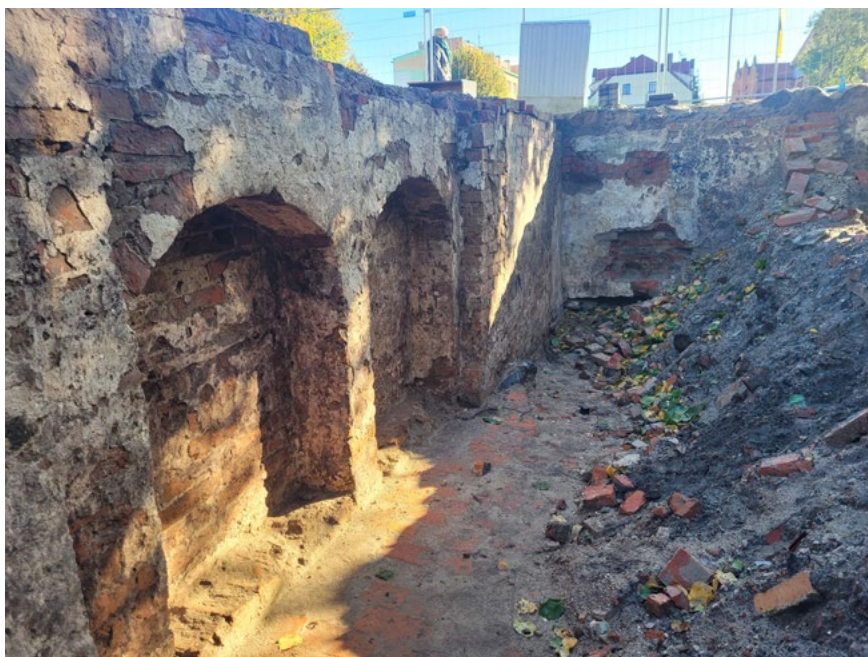
2. Sławno, plac Kard. Stefana Wyszyńskiego – piwnica „A” – widok w kierunku wschodnim na część ściany północnej z dwiema wnękami domkniętymi łękami odcinkowymi. Posadzka składa się z cegieł ułożonych poprzecznie do tej ściany. Fot. A. Piwek, 2023 r.

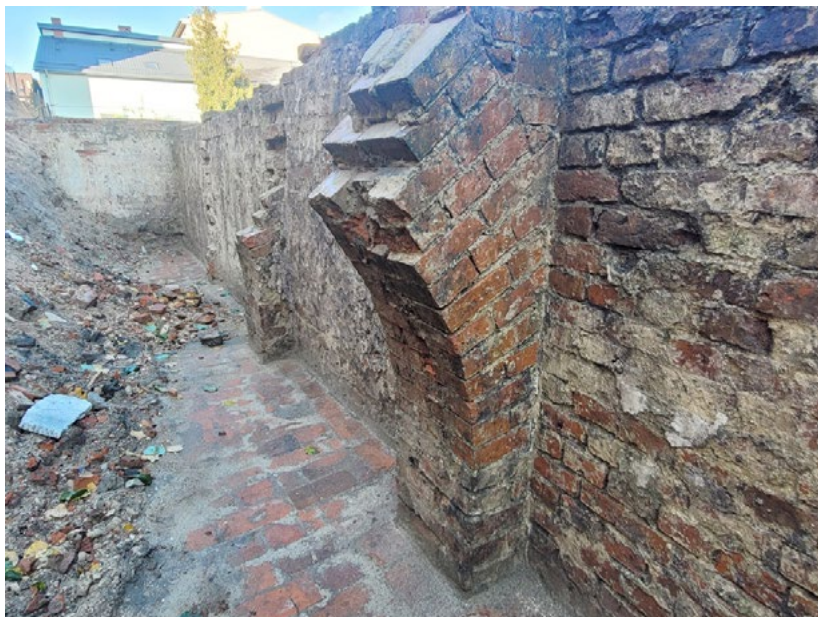
*3. Sławno, piwnica „A” – widok w kierunku zachodnim na część ściany północnej z fragmentami trzech łęków i posadzką ceglana. Fot. A. Piwek, 2023 r.*

Detale architektoniczne. Odsłonięte ściany zawierają trzy ważne elementy architektoniczne, o które należałoby zadbać w różny sposób. Pierwszym są zdublowane wnęki zwieńczone odcinkowo i to z obydwu stron murów późnobarokowych. Nie występują one często w ścianach piwnicznych. Drugim elementem budowlanym jest piec chlebowy. Pomimo częściowego zachowania zawiera informacje nie tylko o nadanej formie, ale też i o technologii produkcji. Piece chlebowe zachowały się w małej ilości i to głównie na wsiach. Przykład, który wystąpił w Sławnie, należy zatem do wyjątków. Jego wartość podnosi jeszcze motyw wybudowania, którym zapewne była znajdująca się w tym domu piekarnia dla mieszkańców bądź dla gości hotelowych. Trzecim elementem są ceglane łęki. Są one pochodną podniesienia bezpieczeństwa użytkowników.

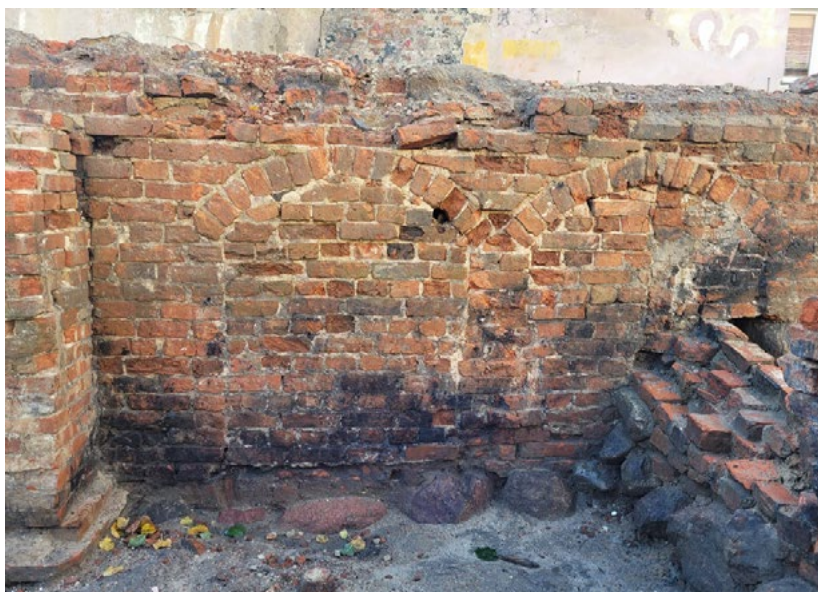
*4. Sławno, piwnica „B” – południowo-zachodni fragment ściany południowej z dwiema zamurowanymi wnękami. Od wschodu (po lewej stronie) do niej dostawiony jest filar przyścienny, zaś od zachodu (po prawej stronie) wąska ściana zachodnia. Fot. A. Piwek, 2023 r.*

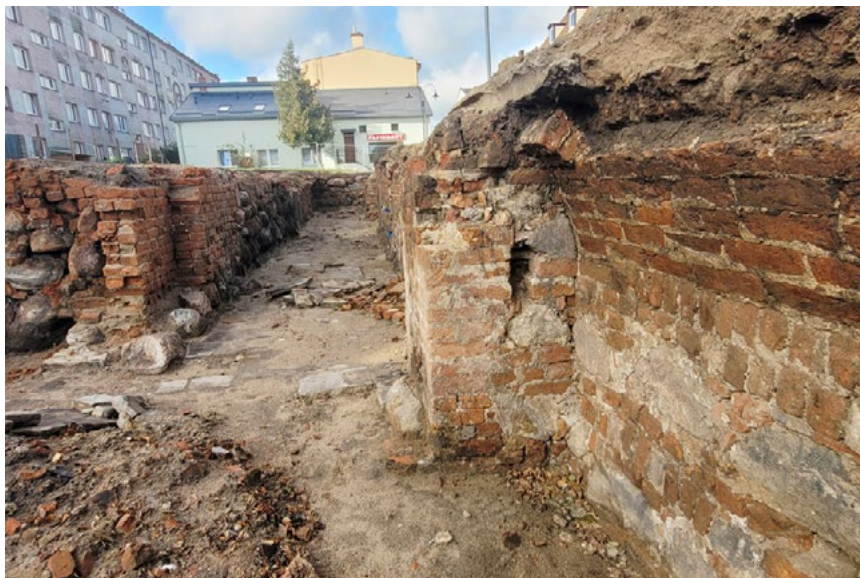
5. Sławno, piwnica „C” – ceglane wysunięcie ze ściany północnej z pozostałościami sklepienia kolebkowego. W głębi, na ścianie południowej korytarza prowadzącego do piwnicy „D”, pozostałości po wnęce. Pobliską posadzkę tworzą płyty betonowe. Fot. A. Piwek, 2023 r.

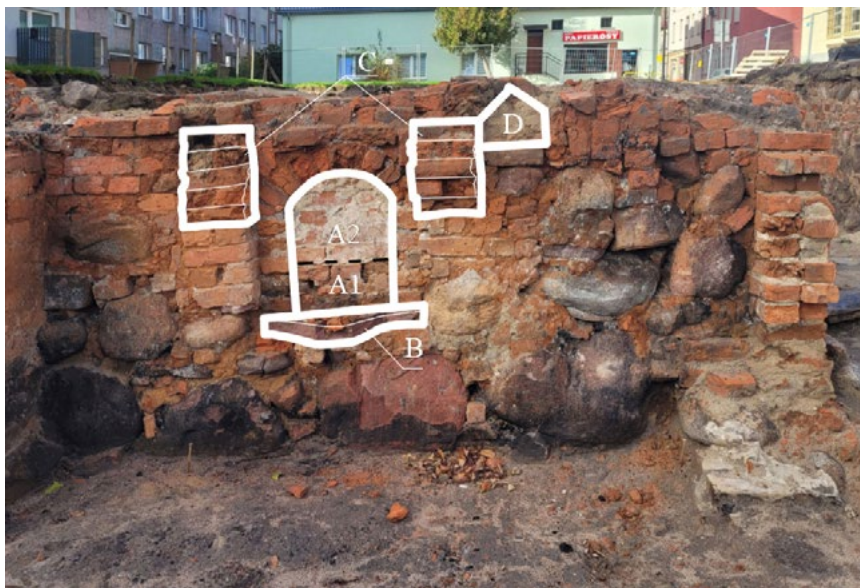
6. Sławno, piwnica „C” – ściana zachodnia z relikami pieca chlebowego. Obwiedzione partie należą do jego konstrukcji: A1 – podmurowanie otworu wsadowego, A2 – zamurowanie otworu wsadowego, B – płyta kamienna, C – wsporniki na osadzenie okapu, D – zamurowany otwór wentylacyjny. Fot. A. Piwek, 2023 r.

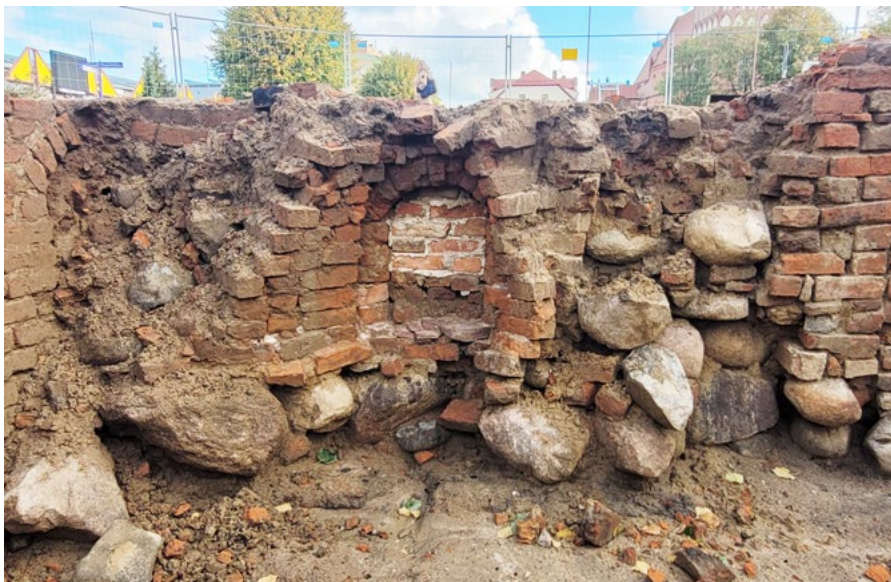
7. Sławno, piwnica „E” – północny fragment ściany wschodniej z pozostałościami pieca chlebowego. Od północy (po lewej stronie) partia ściany północnej z zamurowaną wnęką.  
Fot. A. Piwek, 2023 r.

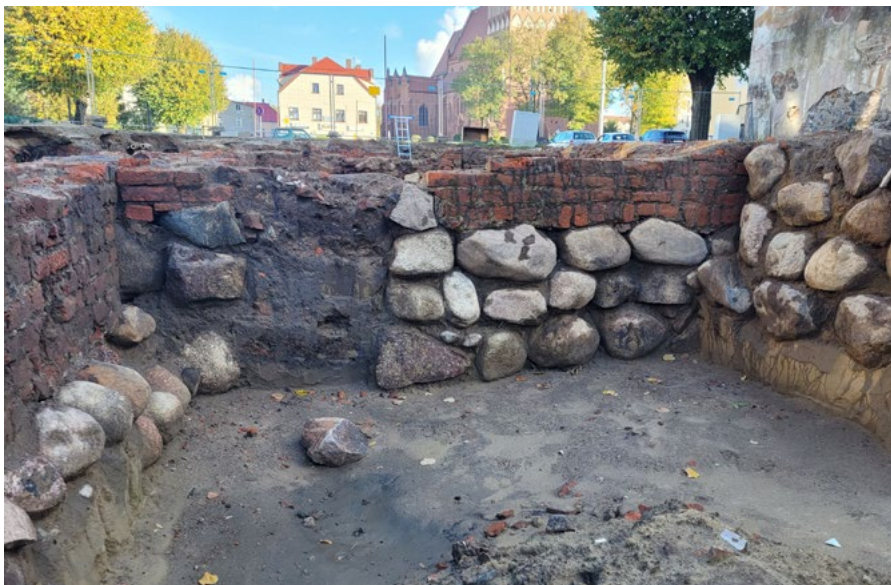
8. Sławno, piwnica „F” – północna część ściany wschodniej z zasypnym wejściem do piwnicy „E”. Od północy (po lewej stronie) ceglane zamurowanie wybitego przejścia do małego pomieszczenia piwnicy „D”. Po przeciwnej stronie fragment dostawionej ściany kamiennej należącej do zabudowy gospodarczej. Fot. A. Piwek, 2023 r.

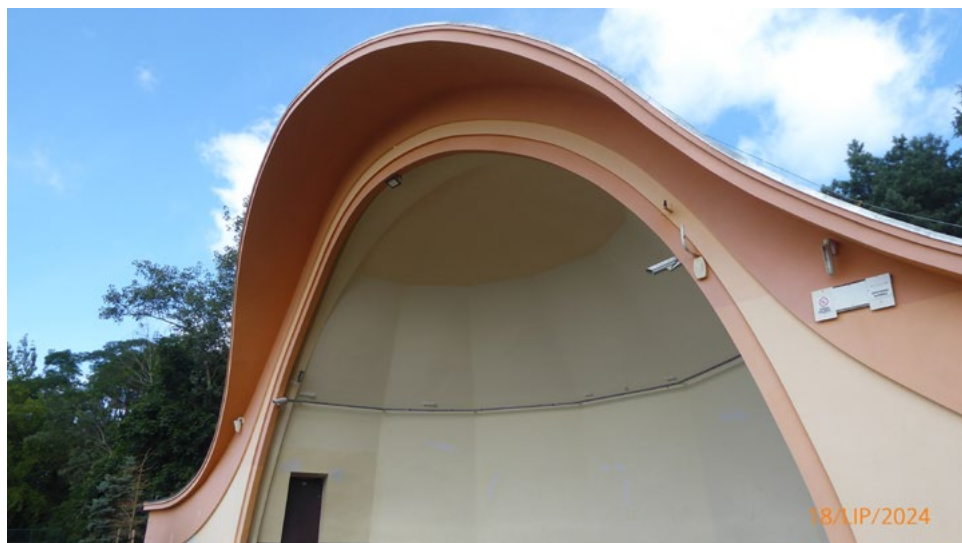
*4. Czasza sceny z wysuniętym okapem o opływowej, organicznej linii.  
Fot. A. Hamberg-Federowicz, 2024 r.*

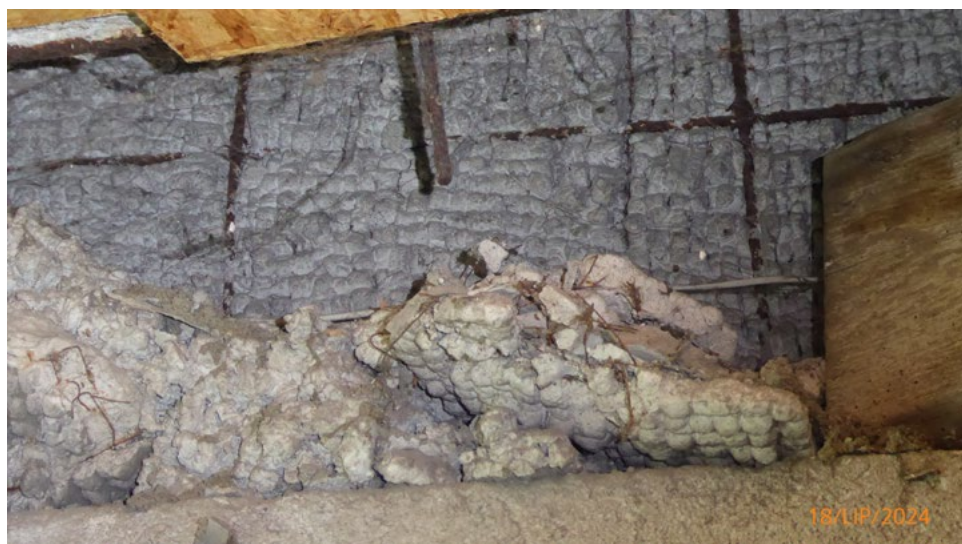
*5. Fragment struktury budowlanej czaszy wewnętrznej, w części dolnej powłoki- widoczny od strony piwnicy betonowy natrysk na zbrojeniu z prętów stalowych powiązanych w siatkę.  
Fot. A. Hamberg-Federowicz, 2024 r.*

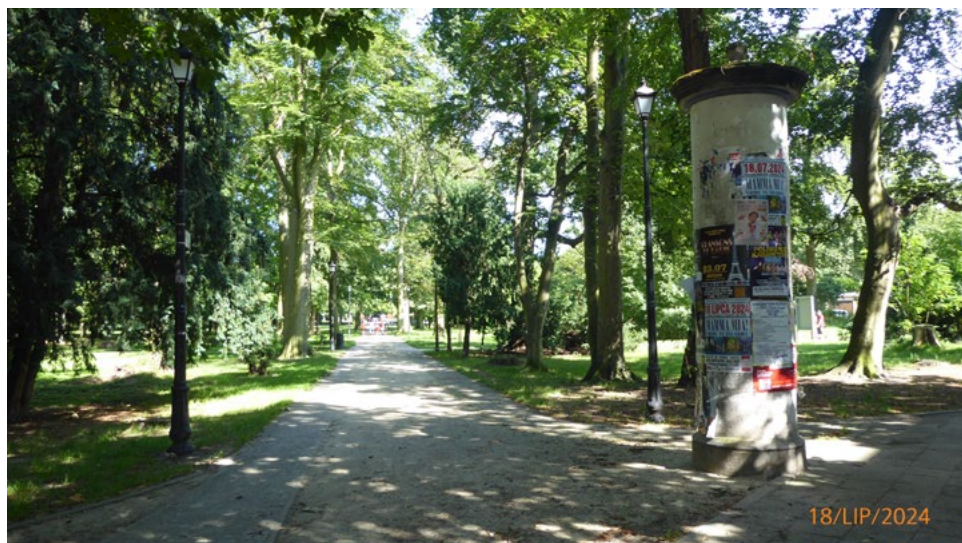
6. Betonowy historyczny słup ogłoszeniowy na skraju Parku Zdrojowego.  
Fot. A. Hamberg-Federowicz, 2024 r.

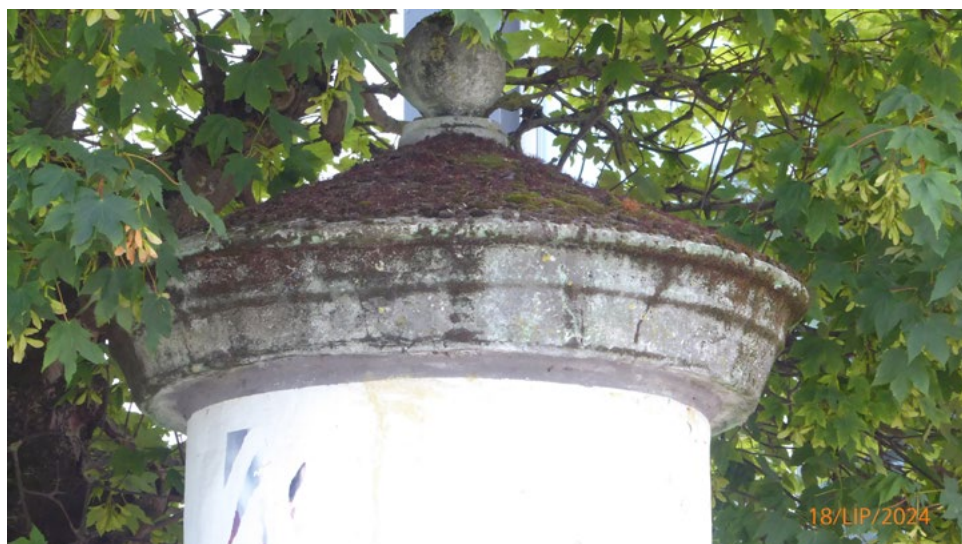
7. Stożkowata nakrywa słupa ogłoszeniowego, z profilowanym gzymsem i zwieńczeniem kulą.  
Fot. A. Hamberg-Federowicz, 2024 r.

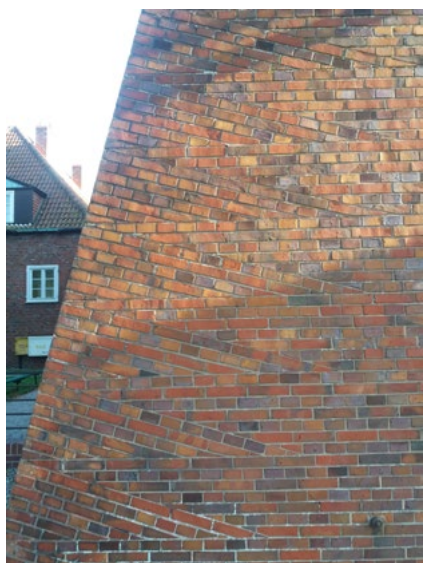
3. Dynamiczny efekt układu cegieł na podporze fasady kościoła p.w. św. Antoniego z Padwy. Fot. J.M. Pawłowski, 2024 r.

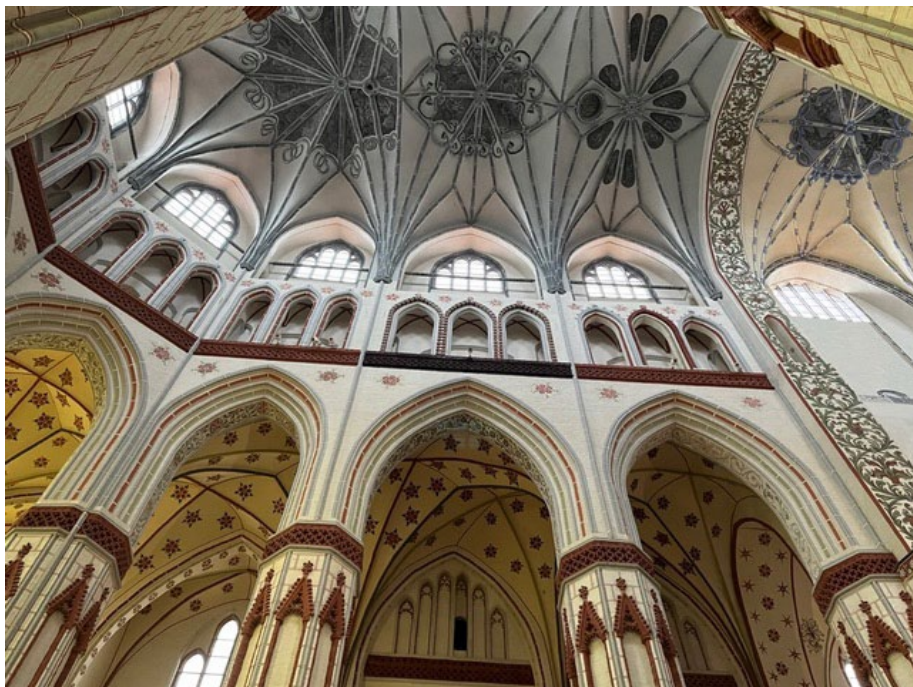
6. Stargard, Kolegiata Mariacka. Galeria tryforyjna po konserwacji z pozostawieniem świadków z wystroju średniowiecznego i barokowego, dwa przęsła od zachodu, pozostałe wg koncepcji Denekego. Fot. M. Gwiazdowska, styczeń 2023 r.

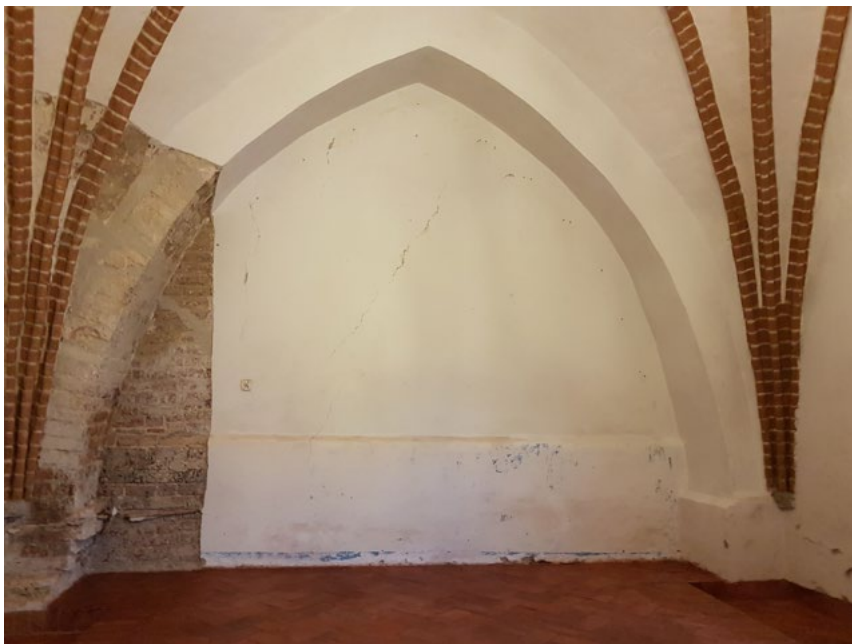
4. Kaplica Adoracji NS w Darłowie – wnętrze, ściana północna w trakcie odkrywek z widocznym fragmentem zacheuszką. Fot. K. Bastowska, 2018 r.

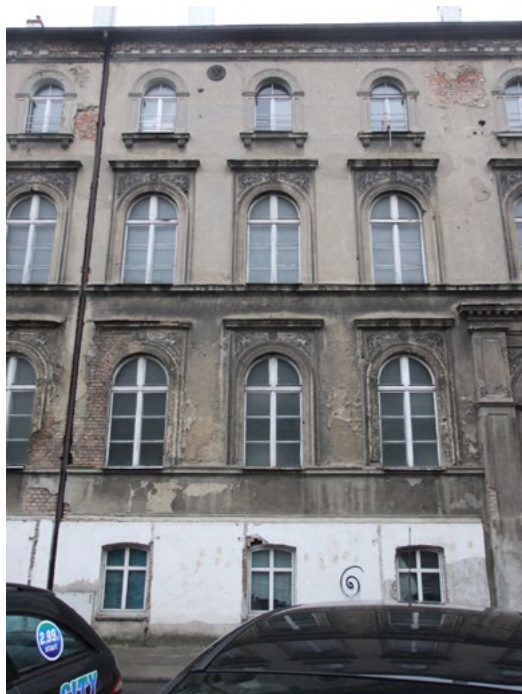
3. Kaplica baptystów w Szczecinie, ul. Stołowa 4. Fragment elewacji frontowej, stan przed podjęciem prac konserwatorskich. Fot. W. Kokowski, 2017 r.

Po usunięciu najbardziej odspojonych i zdegradowanych tynków oraz osłabionych spoin (w dolnej partii ściany usunięto w całości wtórne tynki cementowe), oczyszczone do cegły fragmenty elewacji wraz z tynkami zmyto pod niewielkim ciśnieniem ciepłą wodą z dodatkiem środka powierzchniowo-czynnego. W następnej kolejności pęknięcia murów o wyraźnym charakterze konstrukcyjnym poddano szyciu (z użyciem nierdzewnych kotew spiralnych oraz zapraw mocujących), a fragmenty oryginalnych tynków wapiennych oraz odkryte płaszczyzny muru wzmocniono impregnatem krzemionkowym.

Większość detalu architektonicznego z zapraw ciągnionych poddano konserwacji in situ, używając zapraw renowatorskich, a dzięki zastosowaniu drobnoziarnistej szpachli renowacyjnej uzyskano gładką fakturę wykończeniową. Wykonawca prac z ramienia generalnego wykonawcy, mimo nadzoru konserwatorskiego, nie był w stanie zapewnić odpowiedniej jakości estetycznej uzupełnianym elementom,

Odmiennego podejścia wymagała konserwacja oraz częściowa rekonstrukcja zabytkowej metaloplastyki – napisu „PSALM 122.” nad bocznym portalem. Litery wykonane z blachy cynkowej, pomimo zachowanej powierzchniowo patyny, nosiły liczne pęknięcia oraz degradację gwintowanych wąsów mocujących. W warunkach warsztatowych wykonano odpowiednie naprawy, oczyszczenia, a także rekonstrukcję nie zachowanej cyfry 1. Na podstawie wcześniej wykonanych zdjęć i pomiarów napis wrócił na swoje pierwotne miejsce. Analogiczny, niezachowany napis

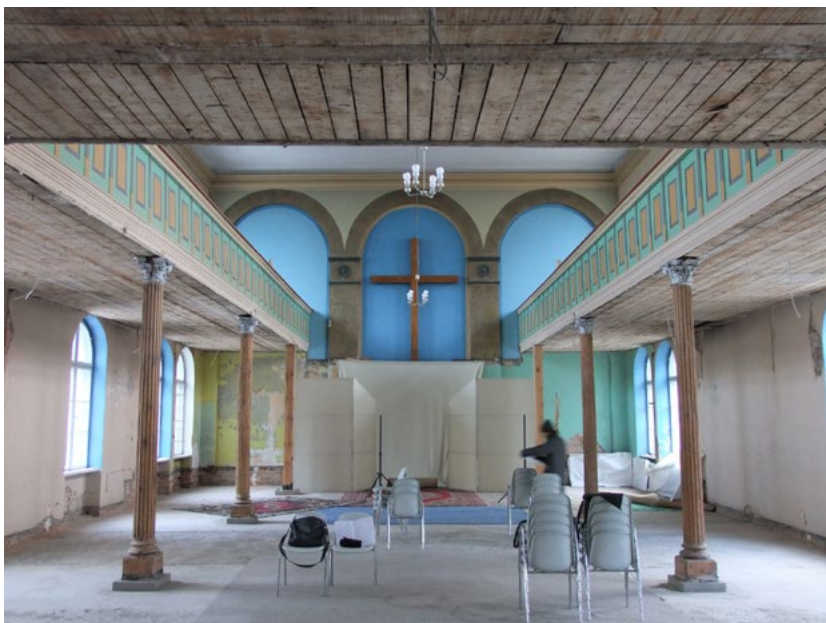
4. Sala nabożeństw przed rozpoczęciem przebudowy. Fot. W. Kokowski, 2017 r.

Osobne prace konserwatorskie dotyczyły drewnianej, pełnej balustrady empory o rytmicznej dekoracji płycinowo-pilastrowej, wspartej na profilowanej listwie oraz zwieńczonej gzymsem przechodzącym w przechylony parapet. Po usunięciu starych powłok wykonano malatury według wskazań odkrywek kolorystycznych<sup>[20]</sup>. Dolna listwa z uwagi na duży stopień degradacji została zrekonstruowana. Renowacji in situ poddano drewniane trzony kolumn, choć konieczne wzmocnienie stropu

empory wymagało wprowadzenia pod kapitele niewidocznych z zewnątrz stalowych wsporników. Zachowano także oryginalną rozetkę z drewna, która zamykała sufitowy otwór wentylacyjny, dwie pozostałe zaś zrekonstruowano. Zdecydowano o pozostawieniu dębowego krzyża o konstrukcji skrzynkowej (zawieszonego prawdopodobnie w okresie powojennym), który poddano pracom restauratorskim<sup>[21]</sup>.

Częściowa rekonstrukcja historycznej boazerii we wschodniej części sali, artykułowana ostrołukowymi blendami, została wykonana na podstawie archiwalnych fotografii oraz pomiarów zachowanego w tynku odcisku górnego gzymsu. W jej duchu wykonano dodatkowe okładziny bocznych ścianek oraz skrzydeł drzwi (co nawiązało do analogicznego ukrycia drzwi w pierwotnej boazerii). Istotnym elementem zabytkowego wnętrza są również zachowane historyczne ławki, występujące aż w czterech rodzajach. Ławki parteru poddano profesjonalnej konserwacji (w tym około 30 procent materiału z uwagi na zły stan odtworzono). Ciekawostką jest fakt, że ich długość wynosząca 376 cm odpowiada długości projektowanym ławkom w dokumentacji z 1855 r. (ich długość określono tam na 12 tzw. stóp pruskich, gdzie 1 stopa odpowiadała 0,3138 m). Ławki usytuowane na emporze to w całości materiał oryginalny, choć część z nich ze względu na nową aranżację musiała zostać odpowiednio skrócona<sup>[22]</sup>.

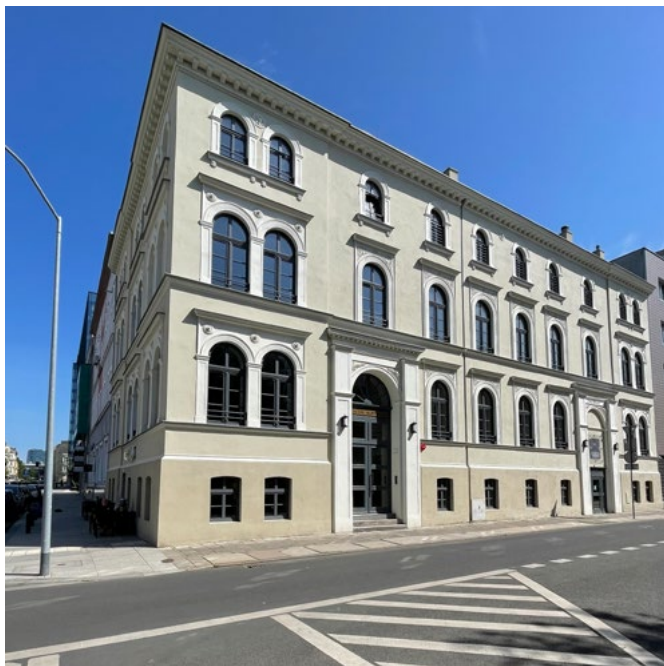
*5. Elewacja od ulicy Stożkowa, stan po zakończeniu prac konserwatorskich.  
Fot. W. Kokowski, 2024 r.*

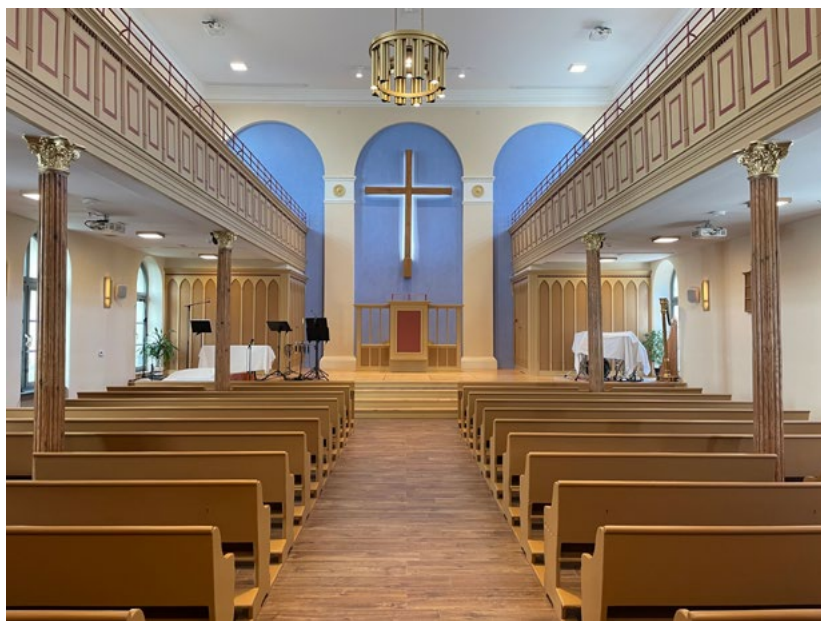
*6. Sala nabożeństw po zakończeniu prac, widok w kierunku wschodnim.  
Fot. W. Kokowski, 2024 r.*

Warto również wspomnieć o powtórnym zastosowaniu zdemontowanej z empory mocno zdegradowanej sosnowej deski podłogowej, która po oczyszczeniu i formatowaniu posłużyła jako posadzka głównego podestu w kaplicy. Rozwiązanie to podkreśliło zabytkowy charakter wnętrza. Podobnie zadowalające rezultaty uzyskano w zaprojektowanych dla sali nowych elementach wyposażenia i wystroju: w drewnianej ambonie, dwóch okazałych żyrandolach w barwie złota czy w naściennych kinkietach. Nowa balustrada stalowa o czerwono-brązowej barwie, stanowiąca nadstawę nad historyczną drewnianą, dzięki wykorzystaniu formy plastycznej wzorowanej na miedzianej poręczy balkonika balustrady również wpisała się w historyczne wnętrza<sup>[23]</sup>.

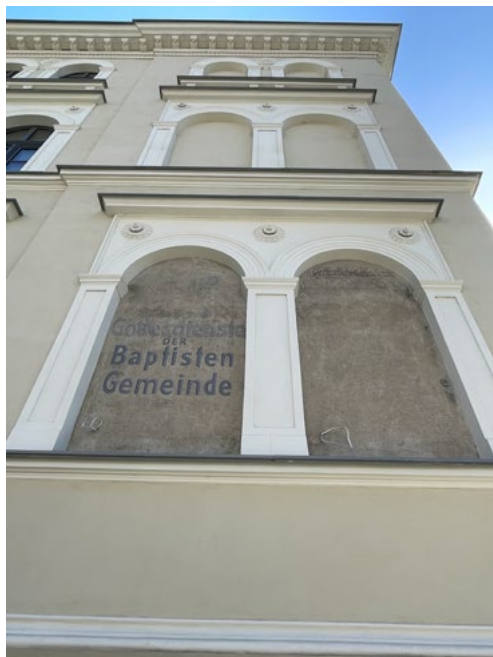
7. Nisza arkadowa z polichromią po renowacji oraz zrekonstruowany gzyms okapowy (fragment elewacji od ul. Kaszubskiej). Fot. W. Kokowski, 2024 r.

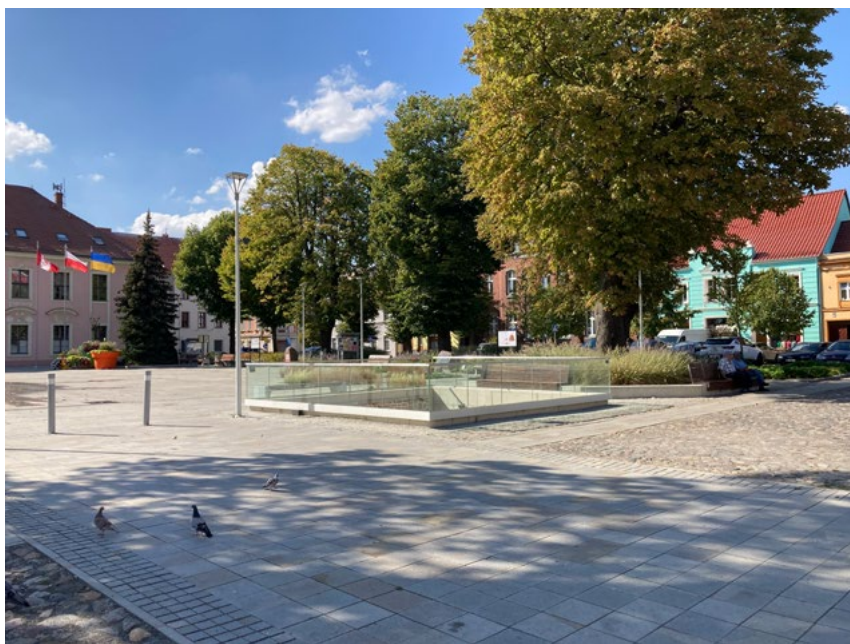
*4. Obudowa wyeksponowanych reliktyw dawnego ratusza w północnej części rynku.  
Fot. M. Sokołowska, 2024 r.*

Relikty dawnego ratusza zdecydowano się potraktować nieco inaczej. Zachowane fragmenty ścian piwnic oraz schody zostały poddane pracom konserwatorskim, a następnie część murów obwodowych budynku została zasypana. Do ekspozycji wybrano strefę zejścia do piwnic oraz fragment ścian bocznych, otoczone żelbetowymi ścianami, i pozostawiono w formie odkrytych reliktyw, które oglądać można z powierzchni użytkowej płyty rynku. Odsłonięte historyczne fragmenty zabudowy zostały otoczone szklaną barierką, a w przestrzeni zagłębienia wprowadzono tablice informacyjne, oświetlenie, a na fragmencie ściany żelbetowej wykonano mural imitujący wnętrze piwnicy. Należy tu zaznaczyć, że piwnica prezentowana na muralu jest kreacją artystyczną, a nie faktycznym wyglądem historycznej piwnicy dawnego ratusza w Myśliborzu.

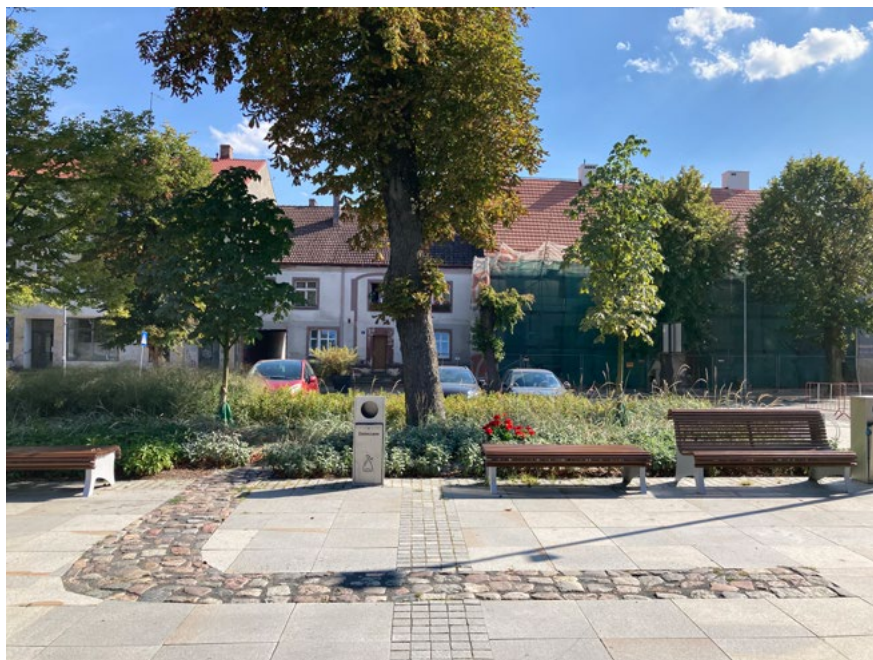
6. Zaznaczenie w nawierzchni lokalizacji reliktyw dawnego domu mieszkalnego w południowej części rynku. Fot. M. Sokołowska, 2024 r.

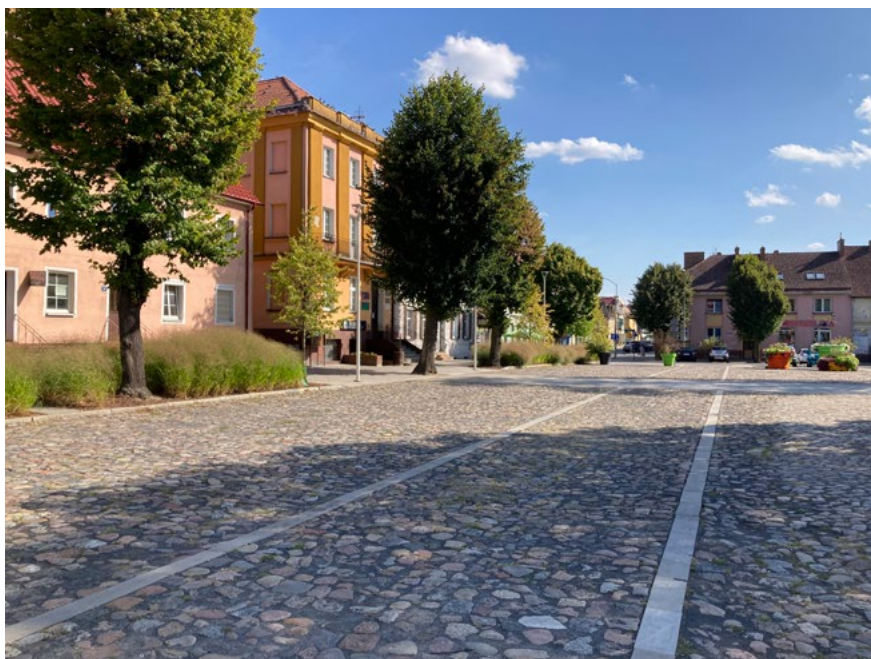
*8. Odtworzone nawierzchnie kamienne w północno-wschodniej części rynku.  
Fot. M. Sokołowska, 2024 r.*

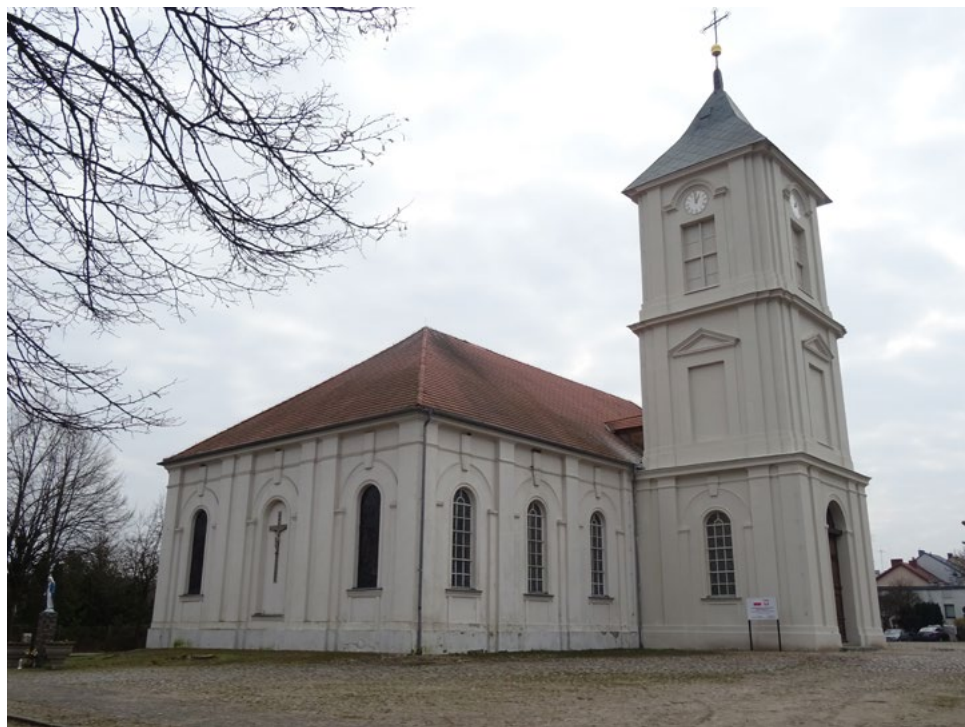
*1. Kościół p.w. Matki Bożej Królowej Polski w Kaliszu. Wieża kościoła po zdjęciu rusztowań.  
Fot. Zbigniew Kocur, 2024 r.*

Należy podkreślić, że wykonanie remontu wieży znacząco podniosło jej walory estetyczne i z pewnością zahamowało procesy niepożądane. W kolejnych etapach prac przewidziane jest także wykonanie izolacji wieży przeciw podciąganiu wilgoci (w ramach kompleksowego systemu dla całej świątyni). Zapowiadane na rok 2028 wyprowadzenie z miasta drogi krajowej nr 10 i związane z nim uspokojenie ruchu pojazdów w granicach Kalisza Pomorskiego, być może, pozwoli na rozpoczęcie prac rewitalizacyjnych nie tylko przy czekającej na remont nawie kościoła, ale również w jego otoczeniu. Przemyślana, zaprojektowana w odpowiedniej skali i formie zabudowa dawnych pierzei rynkowych pozwoli na jeszcze pełniejsze wydobywanie walorów świątyni.

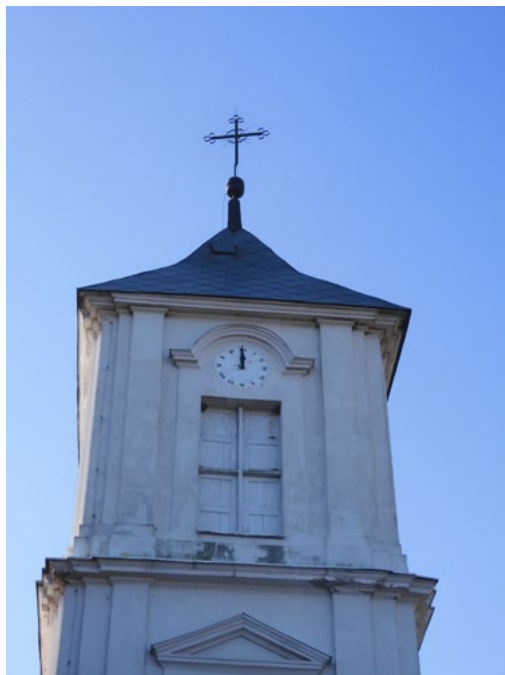
Ze strony konserwatorskiej najbardziej zagrożonym obszarem i wymagającym pilnej interwencji była wieża kościoła. Nieremontowana od wielu lat konstrukcja wieży, liczne ubytki, spękania i efekty intensywnego żeru owadów wymagały natychmiastowego podjęcia działań naprawczych. W ostatnich latach Zachodniopomorski Wojewódzki Konserwator Zabytków w Szczecinie (dalej: ZWKZ) przy okazji wizyt roboczych w parafii wielokrotnie wskazywał na potrzebę pilnego podjęcia prac remontowych, jednak ograniczony dostęp do środków finansowych (należy zaznaczyć, że parafia prowadziła w tym czasie inwestycje w innych, należących do niej obiektach zabytkowych) odsuwał w czasie podjęcie prac. Niemniej w 2017 r. parafia wystąpiła o wydanie zaleceń konserwatorskich do remontu, a następnie zleciła opracowanie dokumentacji projektowej. W dniu 17 marca 2020 r. ZWKZ wydał decyzję (nr 491/2020, znak: ZN.5142.68.2020.GP) pozwalającą na prowadzenie prac polegających na remoncie i konserwacji elewacji kościoła pw. Matki Bożej

*2. Górna kondygnacja wieży. Stan przed remontem. Fot. Zbigniew Kocur, 2024 r.*

- uszczelnienie dachu wieży,
- wzmocnienie mocowania krzyża wieńczącego,
- renowacja krzyża i kuli,
- naprawę elewacji wieży kościelnej, w tym uzupełnienie detalu architektonicznego, szczególnie mocno zdegradowanego w narożach wieży i odtworzenie obróbek blacharskich na gzymsach,

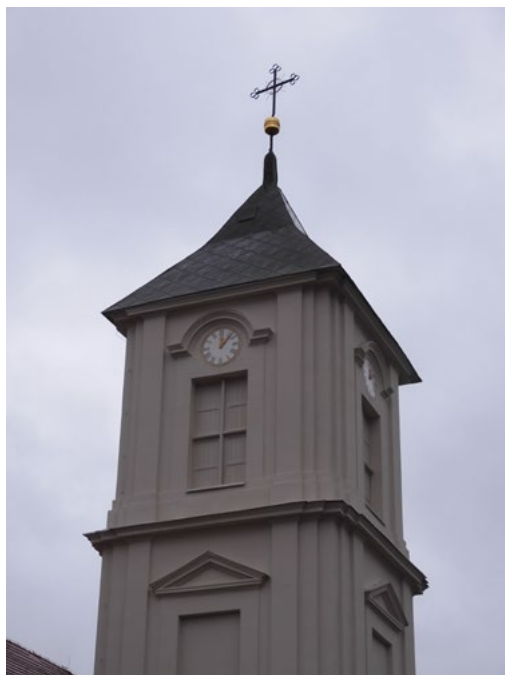
*3. Górna kondygnacja wieży. Stan po remoncie. Fot. Zbigniew Kocur, 2024 r.*

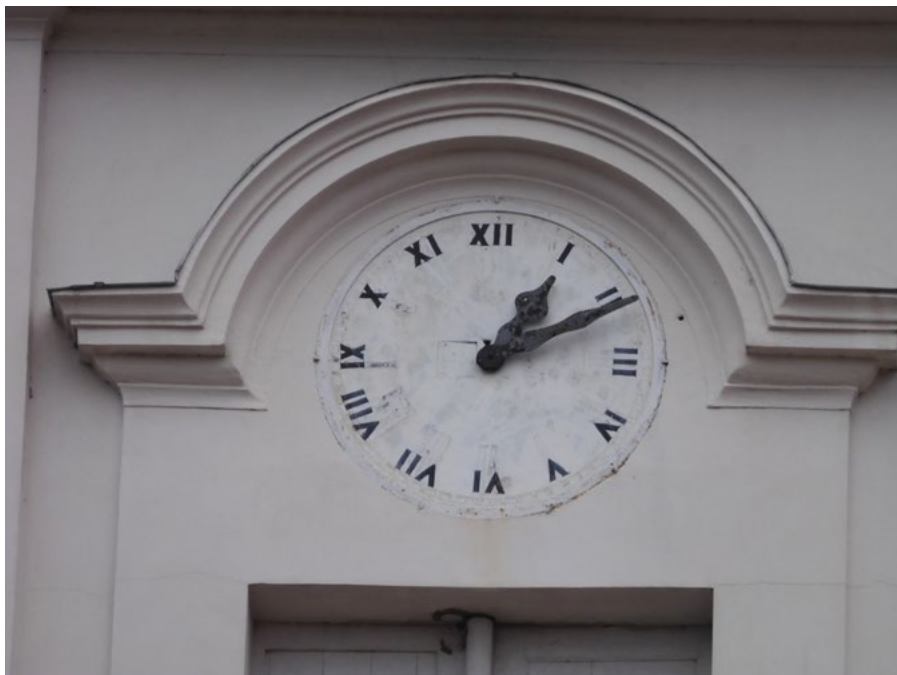
4. Tarcza zegarowa. Stan przed remontem. Fot. Zbigniew Kocur, 2024 r.

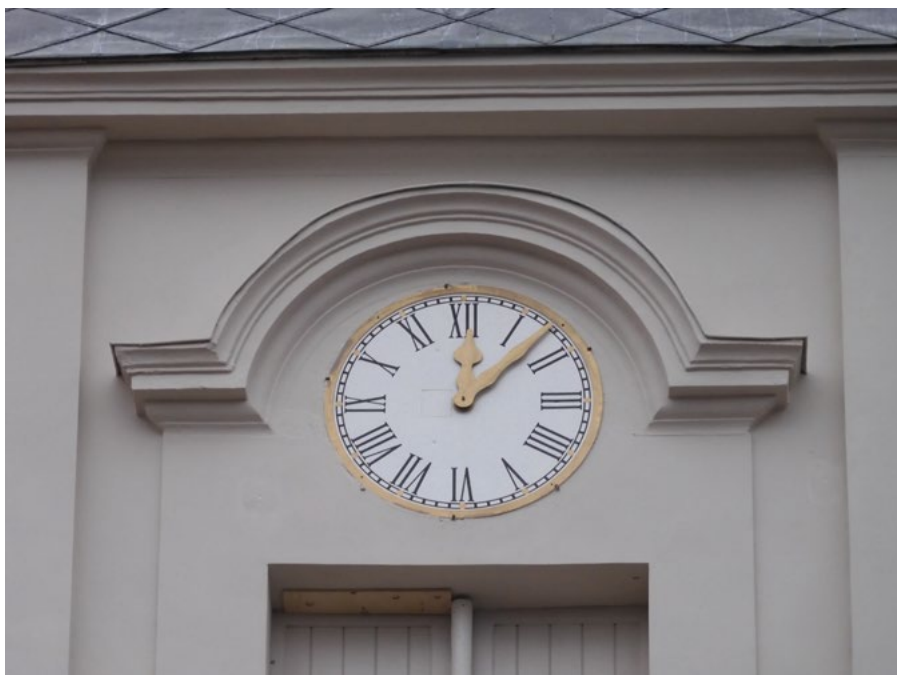
5. Tarcza zegarowa. Stan po zdjęciu rusztowań. Fot. Zbigniew Kocur, 2024 r.

Wykonawcą prac związanych z renowacją wieży była lokalna firma MOLF Malwina Rzeszuto-Frańczak, która przejęła plac budowy w dniu 21 września 2024 r. Renowację i uruchomienie mechanizmu zegarowego wykonał Pan Bronisław Komasa z Poznania. Prace prowadzone były do dnia 6 lutego 2024 r., w którym nastąpił końcowy odbiór prac. Ze strony konserwatorskiej nie wniesiono zastrzeżeń do sposobu i jakości ich wykonania.

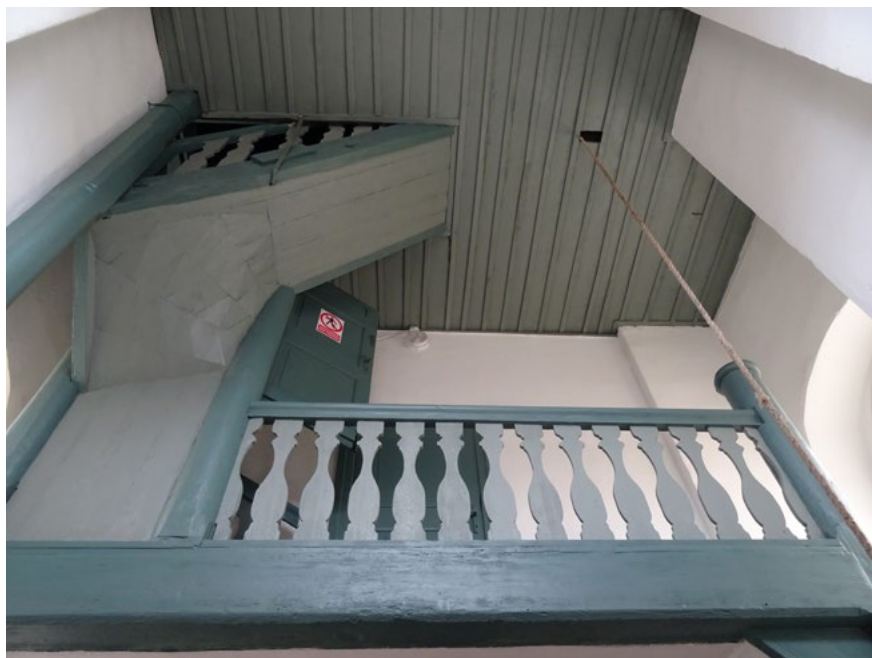
7. Schody wewnętrzne, balustrady i strop ponad pierwszą kondygnacją wieży. Stan po remoncie.  
Fot. Zbigniew Kocur, 2024 r.

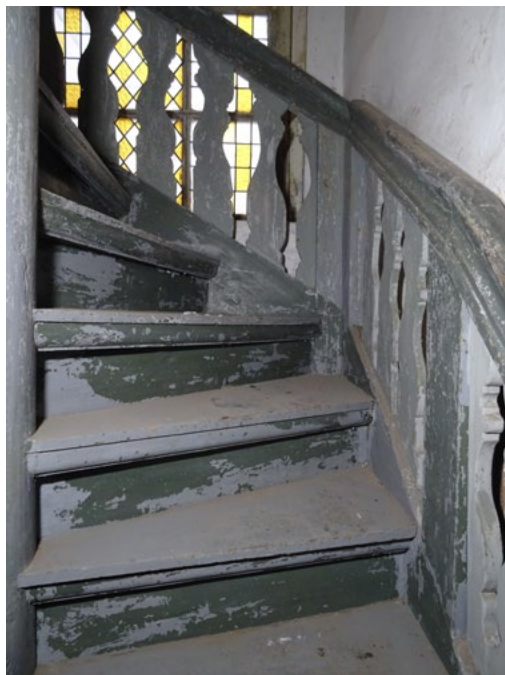
8. Schody wewnętrzne. Stan przed remontem. Fot. Zbigniew Kocur, 2024 r.

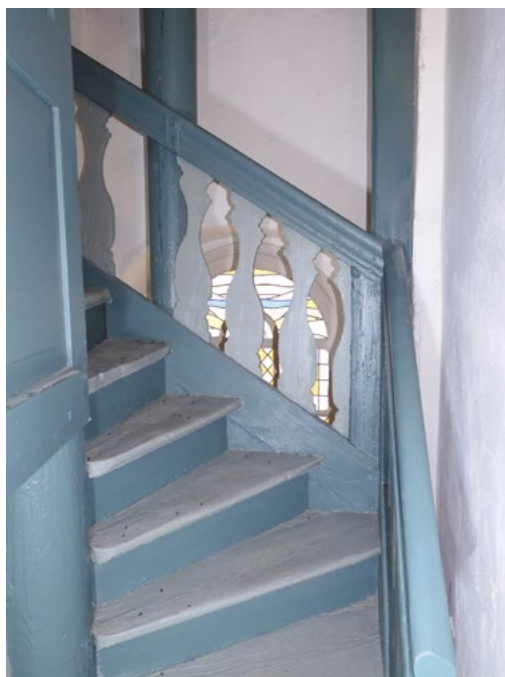
9. Schody wewnętrzne. Stan po remoncie. Fot. Zbigniew Kocur, 2024 r.

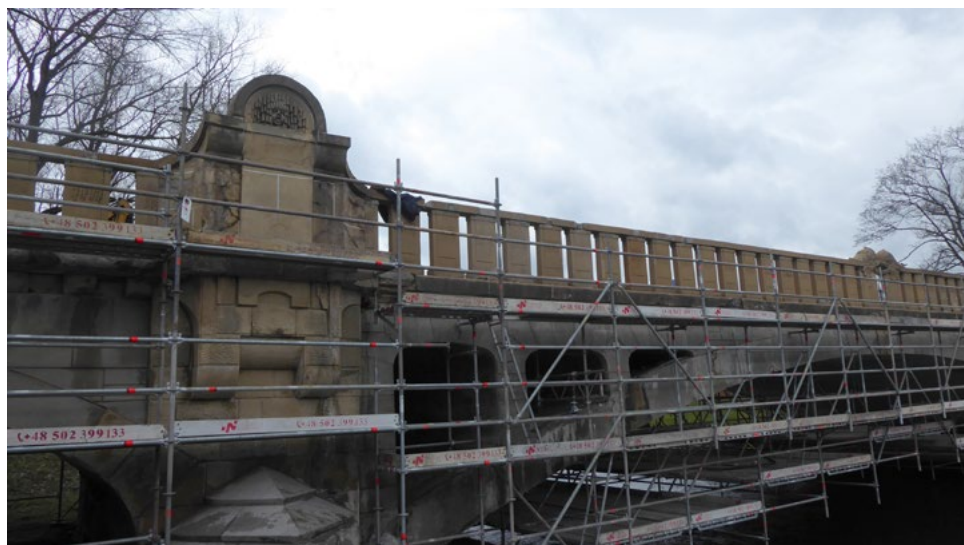
*3. Montaż specjalnych rusztowań pozwalających na prowadzenie prac konserwatorskich ponad nurtem rzeki. Fot. M. Helińska-Grodź.*

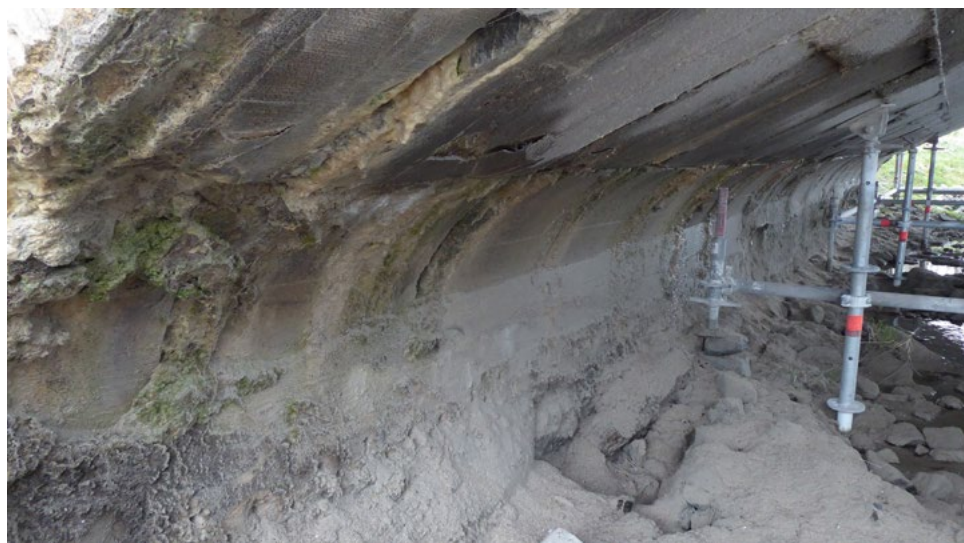
*4. Wykwity solne widoczne na filarze i sklepieniu przęsła środkowego – stan przed konserwacją. Fot. M. Helińska-Grodź.*
