# **Zachodniopomorskie Wiadomości Konserwatorskie** **R. XIII / 2023**

**WYDAWCA:**  
**ZACHODNIOPOMORSKI WOJEWÓDZKI**  
**KONSERWATOR ZABYTKÓW**  
**W SZCZECINIE**  
70-536 Szczecin, ul. Wały Chrobrego 5, [www.wkz.szczecin.pl](http://www.wkz.szczecin.pl)

# SPIS TREŚCI

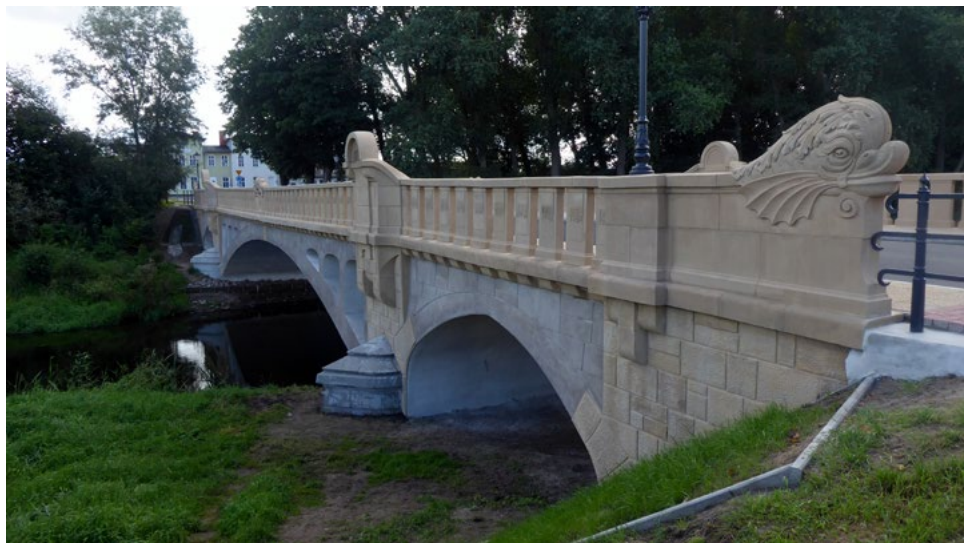
*5. Północna część mostu – stan po konserwacji. Fot. M. Helińska-Grodź.*

Do usunięcia warstwy zniszczonego tynku na sklepieniach przęseł posłużono się metodą piaskowania. Całą powierzchnię mostu doczyszczono wodą pod ciśnieniem, a następnie wykonano odgrzybianie miejsc zainfekowanych. Wyczyszczenie graffiti występujących szczególnie u dołu filarów wymagało użycia przeznaczonego do tego celu preparatu. Usunięcie nieestetycznych uzupełnień i pokrytych korozją spoin osiągnięto poprzez ich wykucie. Kolejnym zadaniem, które stanęło przed wykonawcą remontu, było pozbycie się soli skumulowanej w betonowej budowli. Po mechanicznym doczyszczeniu powierzchniowym do jej usunięcia zastosowano okłady z ligniny nasączone wodą zdemineralizowaną. Rzeźby delfinów zostały wzmocnione strukturalnie poprzez ich nasączenie specjalistycznym preparatem. Tralki i poręcze balustrady nie były demontowane na czas remontu mostu z obawy o powstanie poważnych uszkodzeń. Dla uzyskania ich stabilności i odpowiedniego

poziomu bezpieczeństwa elementy balustrad połączono ze sobą metalowymi prętami. Naprawy i wypełnień wymagały rysy, szczeliny i ubytki w betonie. Osiągnięto to poprzez wstrzykiwanie wapienno-trasowej zaprawy lub uzupełnienie masą wypełniającą. Większe pęknięcia betonu występujące na sklepieniach przęseł i na ścianach bocznych zostały zszyte stalowymi kotwami. Ponadto dla zminimalizowania penetracji wody w strukturze budowli odcięto podciąganie wody gruntowej filarami mostu, wykonując uszczelniającą iniekcję grawitacyjną oraz wymieniono rurki odpływowe zamontowane w filarach na nowe ze stali nierdzewnej o odpowiedniej długości. Podczas prac konserwatorskich kiedy skuto zniszczone tynki na sklepieniach przęseł, pojawił się wówczas dylemat odnośnie do ich tynkowania wobec nieujęcia tej kwestii w programie prac konserwatorskich. Nie udało się ustalić, czy tynki były na sklepieniach oryginalnie czy zostały wprowadzone podczas wcześniejszego remontu. Zwołana w tej sprawie komisja konserwatorska orzekła, że pozostawienie spodnich warstw mostu w postaci surowego betonu ze śladami po szalunkach kłóci się z ogólnym reprezentacyjnym charakterem mostu, a ponadto warstwa tynku chroni beton w części konstrukcyjnej przed zniszczeniem. Zrealizowane rzetelnie ww. prace mające na celu niedopuszczenie do nasiąkania betonu konstrukcyjnego wodą pozwalają mieć nadzieję, że tynk na spodnich warstwach mostu nie będzie ulegał zbyt szybkiemu niszczeniu pomimo agresywnego środowiska w dolinie rzeki.

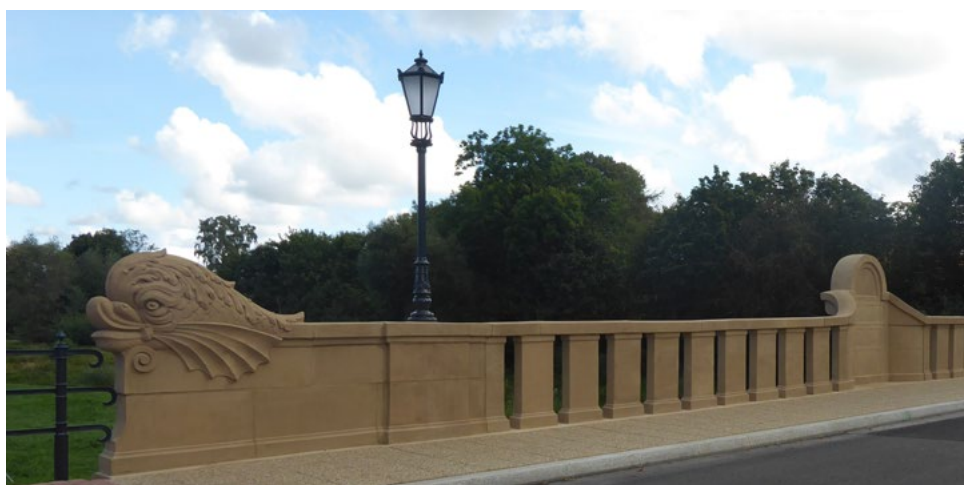
*6. Balustrada mostu z zamontowaną latarnią – stan po konserwacji.  
Fot. M. Helińska-Grodź.*

Ubytki w poszczególnych elementach balustrad wykonane ze sztucznego kamienia w zależności od ich wielkości zrekonstruowano bądź uzupełniono masą imitującą piaskowiec pieczołowicie dobrany do oryginału pod względem składu, uziarnienia i koloru. Rekonstrukcja brakujących płycin boniów wymagała wykonania odlewów na wzór elementów zachowanych. Po wykonaniu napraw okładzin imitujących kamień scalono je kolorystycznie poprzez laserowanie i poddano hydrofobizacji.

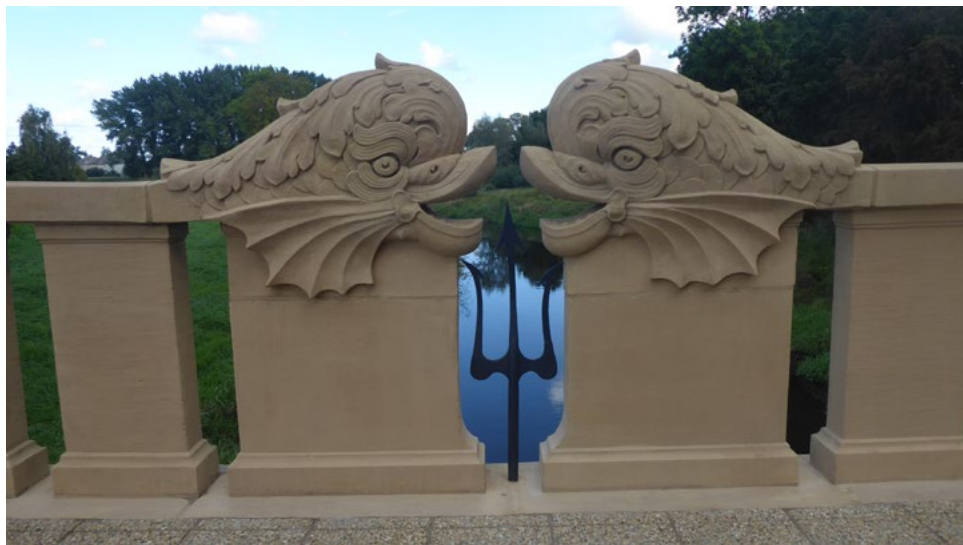
*7. Elementy ozdobne balustrady – stan po konserwacji. Fot. M. Helińska-Grodź.*
